La Bouble à Chantelle (Station 27)

Localisation	
Lieu-dit	Moulin Couvier
Coordonnées	X (L93) 710 737
	Y (L93) 6 571 181
Caractéristiques	
Catégorie piscicole	2ème
Date d'inventaire	23/10/2019
Type d'inventaire	Complet, 1 passage
Longueur (m)	175
Largeur (m)	11,13
Profondeur moyenne (m)	0,27
Faciès (%)	Courant 10
	Plat 80
	Profond 10
Granulométrie	Dominante Pierres
	Accessoire Sables
Distance à la source (km)	53,0
Altitude (m)	290
Pente (‰)	3,0

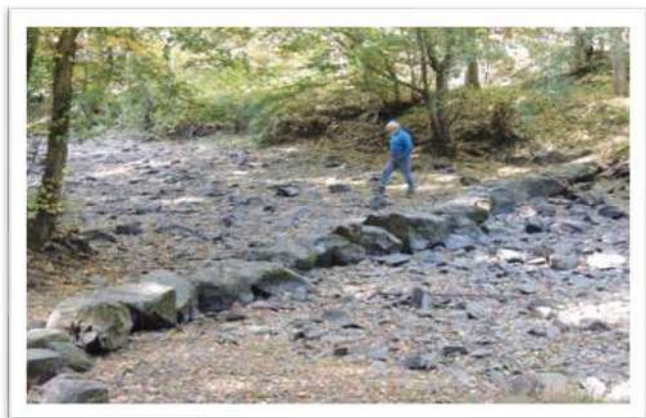
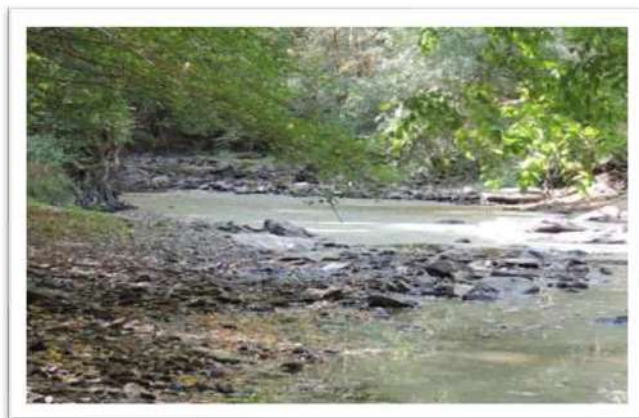
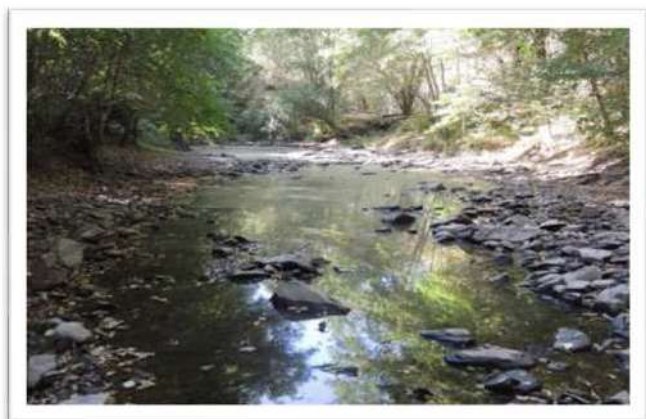
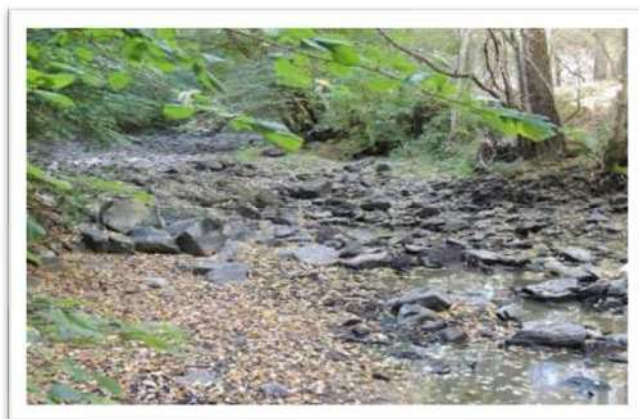
*Aperçus de la Bouble au droit de la station d'inventaire piscicole lors de l'assec estival subi en 2019
(crédit photo : J. Buvat)*

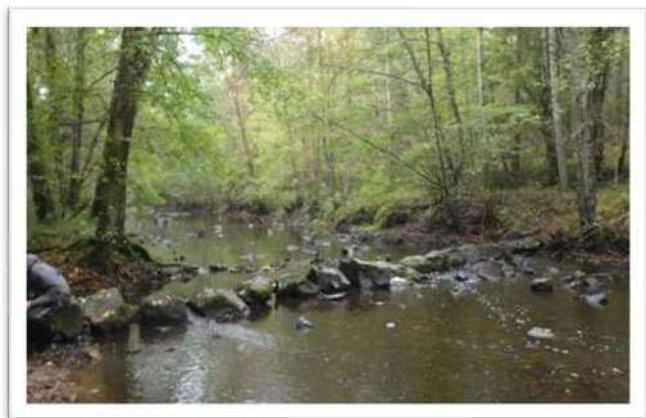
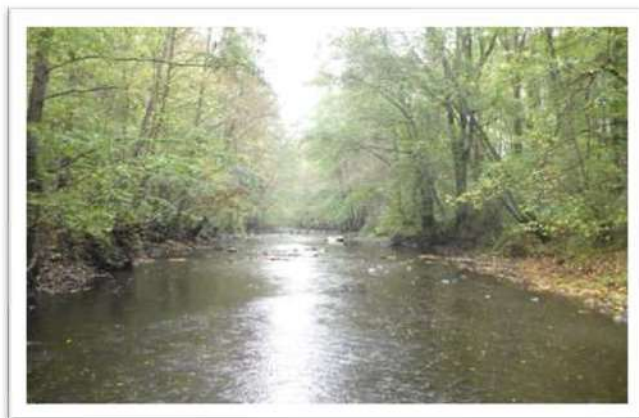
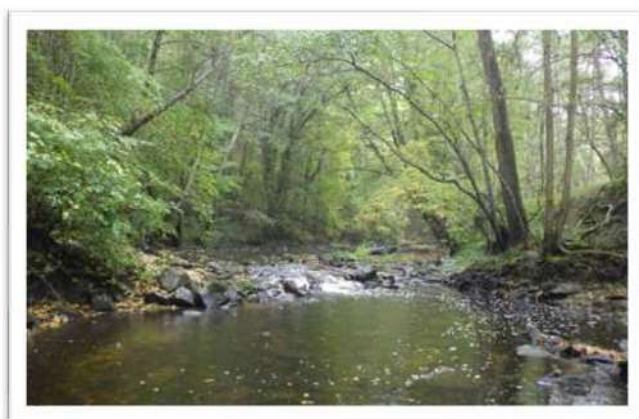
Aperçus de la Bouble au droit de la station d'inventaire piscicole lors de l'inventaire piscicole du 23 octobre 2019
